Puntos de Descargas a Cuerpos de Agua

Región No. 2

Barrio: Hato Rey

Puntos de descargas a cuerpos de agua descripción y hallazgos

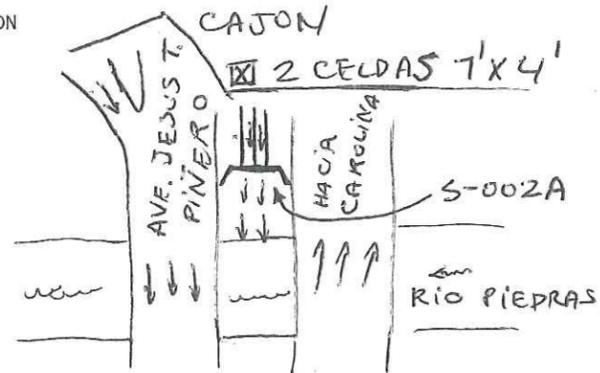
NO ESTA EN LOS PLANOS DEL MSJ.
 ESTA DESCARGANDO AGUA CONSTANTEMENTE Y AL
 MOMENTO DE LA VISITA NO ESTABA LLOVIENDO PUDIERA
 ESTAR COMBINADO CON EL SANITARIO, NO PERSIVIMOS
 MAL OLOR EN EL AGUA.

REQUIERE SE VERIFIQUE LA POSIBLES DESCARGAS
 SANITARIA Y DE SER ASI SE DEBEN HACER TRABAJOS
 PARA SEPARAR SISTEMAS.
